## OFICINA DE RIESGOS, CONTINGENCIAS Y CAMBIO CLIMÁTICO

### ACTUALIZACIÓN PLAN DE EMERGENCIA Y CONTINGENCIA PARA LA CONTINUIDAD DEL SERVICIO DE ACUEDUCTO - 2026

**JUNIO DE 2026**

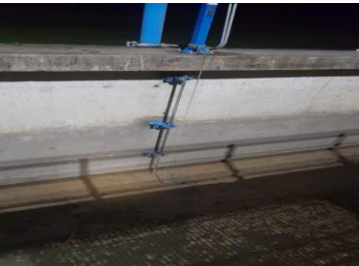
| ESTRUCTURA: BOCATOMA | | | |
|---|---|---|---|
| | <b>Descripción:</b> | Compuerta de esclusa circular, Ø 900 mm, instalada en el muro, incluye operador manual, vástagos, soportes, extensión, acoples y anclajes. | |
| | La compuerta es con la que se gradúa la cantidad de caudal deseado para el sistema de tratamiento. | Verificar que los tanques, canales y perímetros de la compuerta se encuentren sin residuos sólidos.<br>Remoción de impurezas en el sello, superficie de la compuerta, obturador y rosca.<br>Verificar que los componentes no presenten desgaste o daño en su estructura | Operativo |

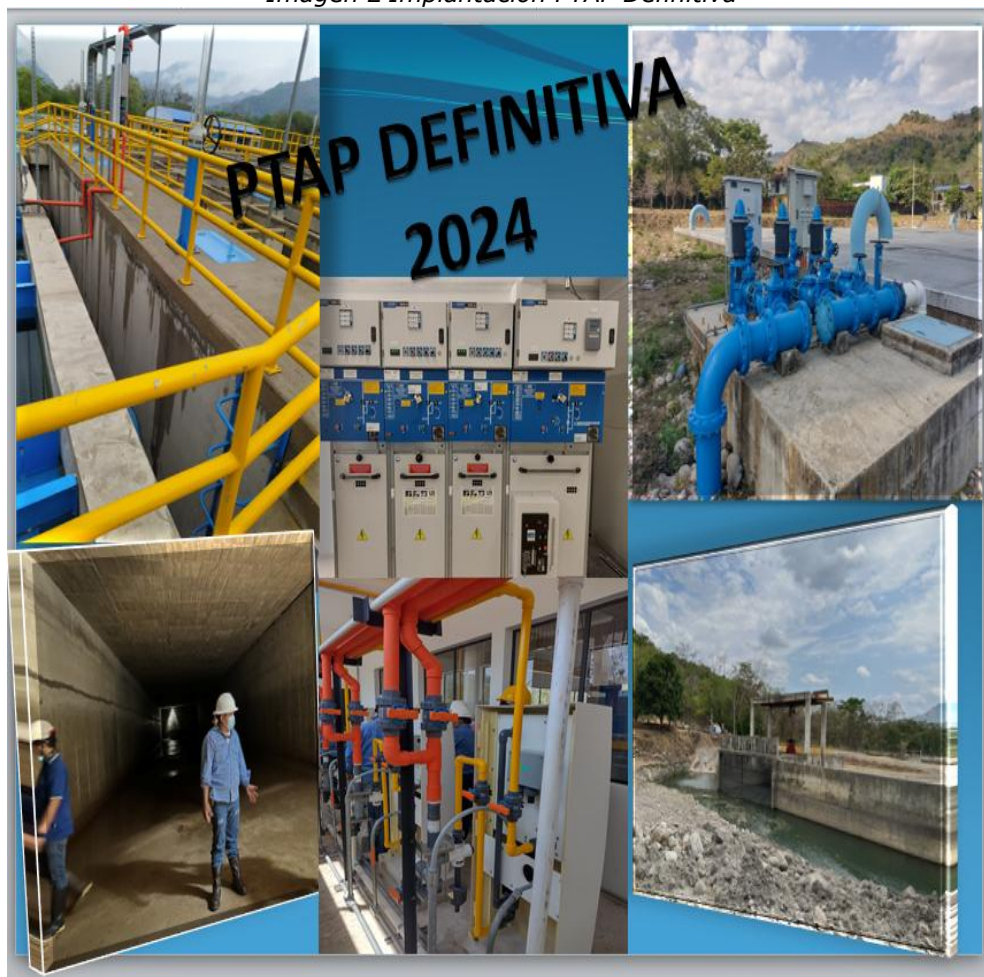
*Imagen 2 Implantación PTAP Definitiva*

La PTAP-Yopal denominada definitiva, toma como fuente principal el Río Cravo Sur, Perteneciente a la cuenca mayor del Río Orinoco, Sub cuenca del Río Meta, nacimiento en el sector de Labranza grande. A la altura del corregimiento de El Morro en la vereda La Vega capta su agua para realizar un tratamiento de tipo convencional con una operación semi automatizada para uso potable en la ciudad de Yopal, Casanare, Colombia.

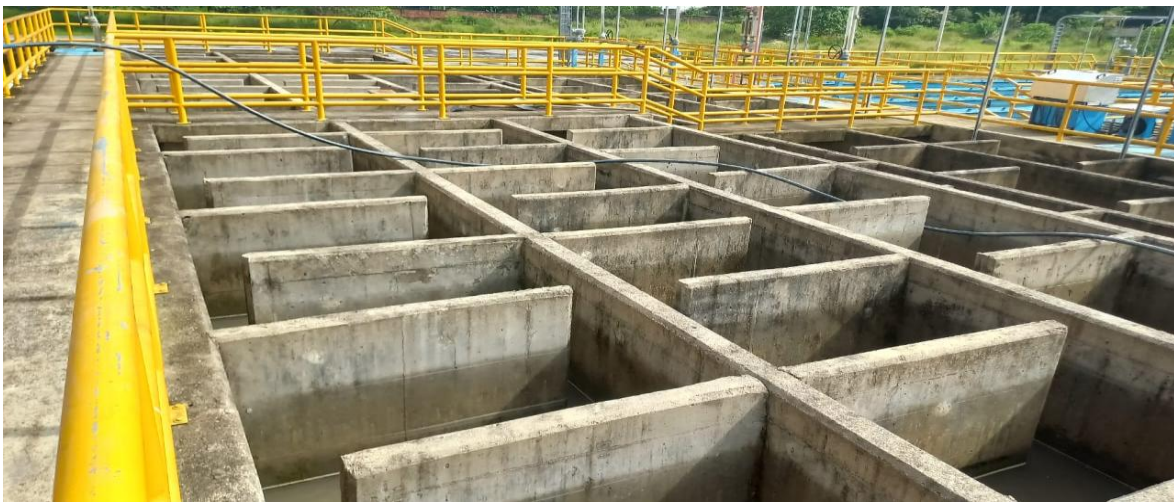
*Foto 3 Sistema de Floculación*

Cada Floculador cuenta con una compuerta de operación manual de ingreso que regula el caudal de tratamiento por unidad de floculación, una compuerta lateral de paso regulable manualmente de agua floculada a la unidad de sedimentación. Una válvula tipo plato con actuador como dren para efectos de evacuar agua floculada no apta para el siguiente proceso o para su efecto evacuar los residuos en el momento de lavado, limpieza y mantenimiento de módulo de floculación.

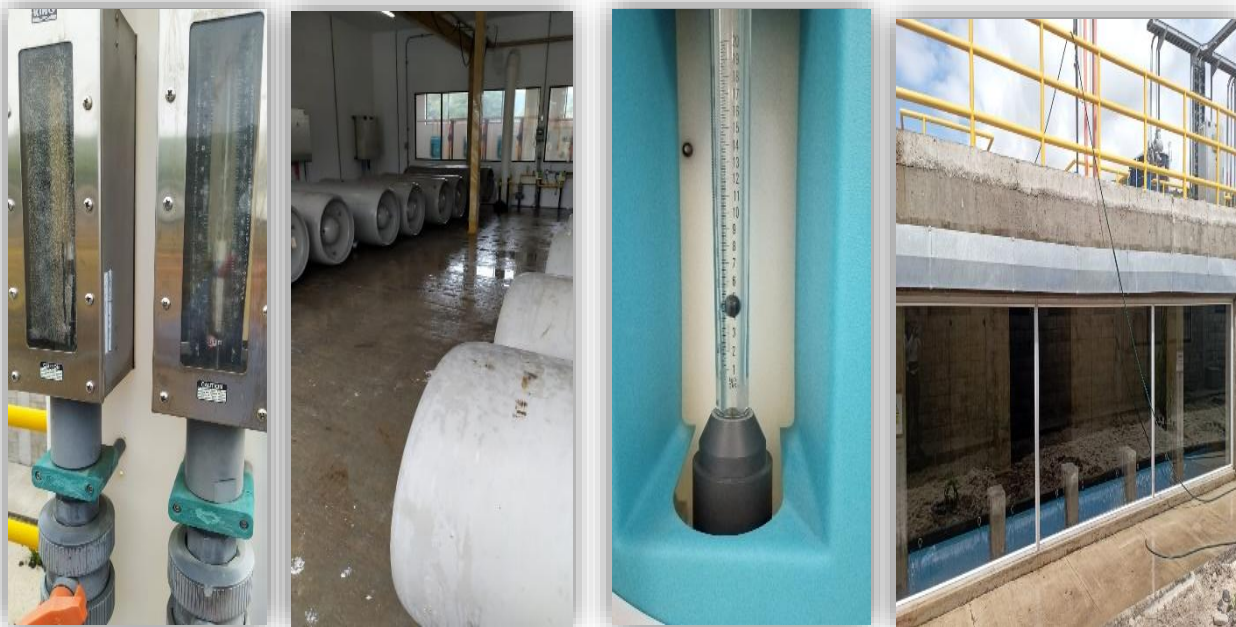
*Foto 6 Sistema de cloración*

El proceso de Cloración corresponde a la estructura diseñada como un proceso paralelo, no en línea con el flujo del agua tratada, que permite la dosificación de gas cloro y su incorporación con el agua de tratamiento en las etapas de Pre-cloración, Post-cloración.

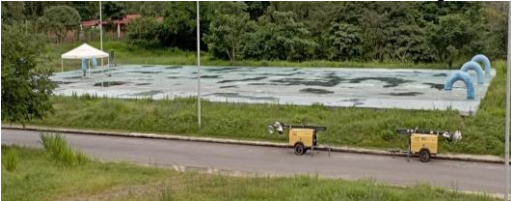
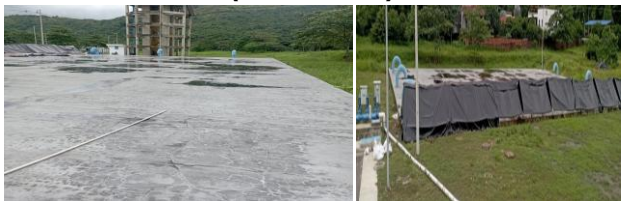
| ESTRUCTURA: TANQUES DE ALMACENAMIENTO (NORTE Y SUR) | | | |
|---|--|---|---|
| <b>EQUIPO: válvulas de tanques de almacenamiento</b><br><br> | | <b>Descripción:</b><br>Suministro e instalación válvula de compuerta elástica brida - brida de 100mm (4") según norma AWWA C515 en hierro dúctil ASTM A536, con revestimiento epóxido termofusionado según norma AWWA C550, incluye tornillería y empaques. Válvula mariposa Ø 36", HD ASTM A 536, para operación eléctrica. Válvula mariposa Ø200mm BxB. Válvula de ventosa doble función (triple acción) Ø 100mm, bridada. | |

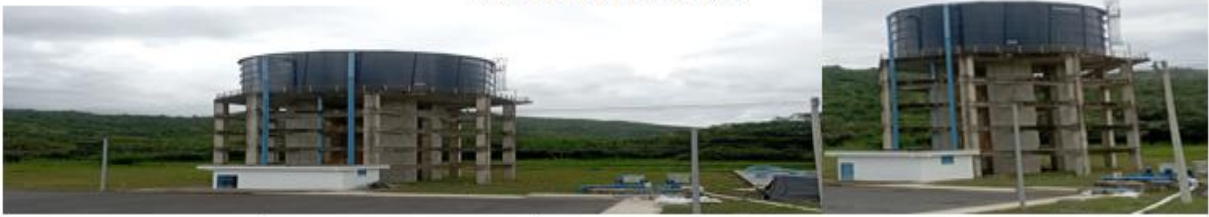
| <b>EQUIPO:</b> camara de impulsión<br> | <b>Descripción:</b> | el tanque de servicios esta compuesto por la camara de impulsión que cuenta con las siguientes valvulas: cheque 6", compuerta 10"-SB, compuerta 2"-SB, compuerta 6"-SB, ventosa 2", centro de control motores bomba 480V, compuerta metálica deslizante tipo guillotina DN 12"x12" y un sistema completo de bombas centrifugas de turbina vertical, con motor eléctrico auto lubricado, con arranque suave, con caudal de 35L/s, cabeza dinámica de 29,14m, para bombear agua potable al tanque elevado de servicio interno de la planta. Potencia maxima de 14,91kW (20hp) por bomba. | |
| | cuenta con un sistema completo de bombas centrifugas de turbina vertical, cuenta con 3 bombas de las cuales 2 son operativas para bombear agua potable para el tanque de servicios y para el uso interno de la planta. | Revisar el ciclo de operación (verificar ruidos, vibraciones, recalentamiento). | Operativo |

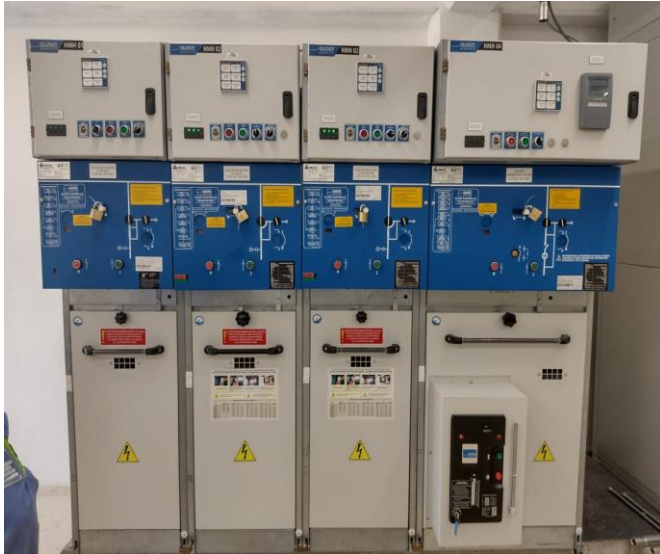
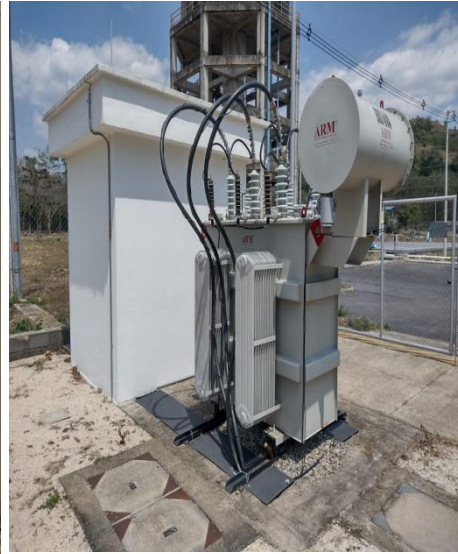
Foto 8 Subestacion Eléctrica

En la siguiente imagen se muestra la ubicación de las tres subestaciones con las cuales cuenta la Planta. Subestación 1 de 34.5 a 13.2 KV (SE/1), Subestación 2 de 13.2 a 0.48 KV (SE/2) y Subestación 3 de 13.2 a 0.48 KV (SE/3).

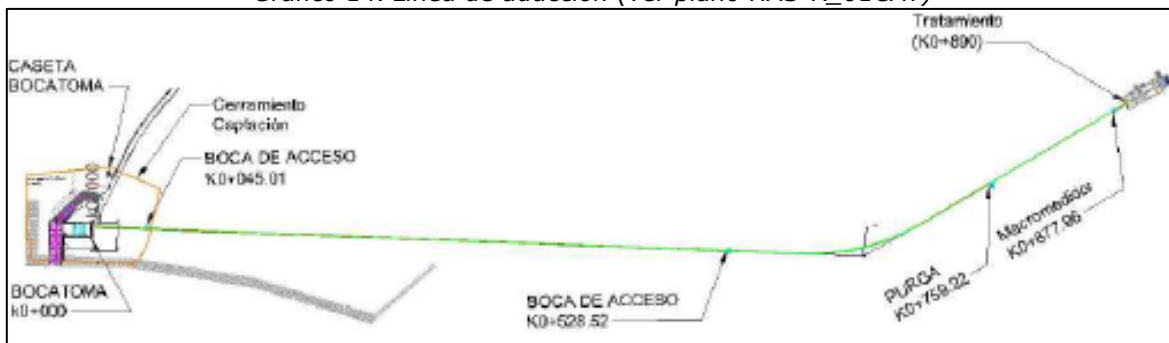
Grafico 14. Línea de aducción (ver plano HAS-R\_01CAY)

La aducción corresponde a la estructura enterrada que transporta agua cruda desde la Bocatoma (K0+000) hasta las instalaciones de la Etapa de Tratamiento (K0+890). Está constituida por Tubería GRP marca PAVCO en diámetro nominal de 900mm PN3 en un trayecto total de 890m, con tipos de junta Laminada en Sitio y/o de Sello Elastómero para unión de secciones de tubería y Brida ASME B16.47 para entrada-salida de cámaras o estructuras.

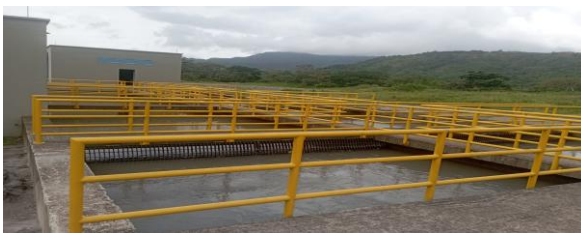
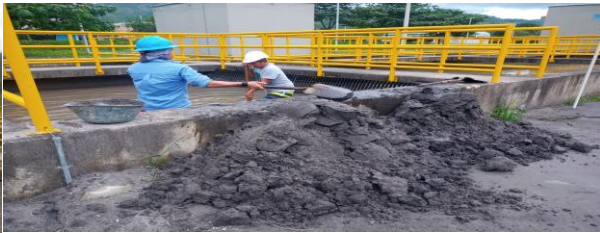
| ESTRUCTURA: DESARENADOR | | | |
|---|---|---|---|
| | <b>Descripción:</b> | Compuerta deslizante en la entrada del desarenador de (1000*1000mm) tipo guillotina cantidad 2. tambien en el sistema de impulsión de arenas se encuentran 2 compuertas deslizantes tipo guillotina de (600*600mm). | |
| | Estas (2) compuertas permiten el ingreso del flujo del agua cruda que proviene de la bocatoma y tambien en la camara de arenas se encuentran dos compuertas las cuales permiten el ingreso de arenas para su extracción hacia los lechos de secado. | Verificar que la estructura no presente abolladuras ni deterioros por la condiciones ambientales o físicas.<br>Verificar que el torque de apertura y cierre sea sin esfuerzo en el volante de operación. | Operativo |

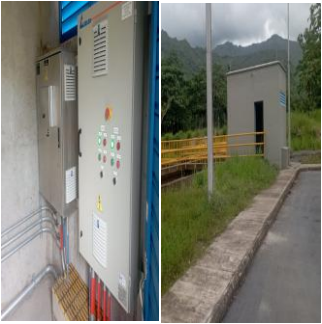
| ESTRUCTURA: DESARENADOR | | | |
|---|---|---|---|
| | <b>Descripción:</b> | Sistema completo de (2) bombas centrifugas sumergibles, con motores electricos auto lubricados, con arrancador suave, con un caudal de 33,6 L/s, contra una cabeza dinámica de 7.70m, para bombear agua con alto contenido de arena, que proviene del fondo del desarenador. | |
| | Sistema de Bombas centrifugas sumergibles con las cuales se realiza la extracción de arenas hacia los lechos de secado. | Verificar el ciclo de operación (vibraciones, ruidos, recalentamientos)<br>Verificación de rigidez de estructura de soporte.<br>Chequeo de consumo electrico. | Operativo |

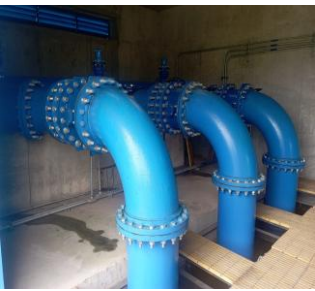
| ESTRUCTURA: DESARENADOR | | | |
|---|---|---|---|
| | <b>Descripción:</b> | Sistema completo de (3) bombas centrifugas sumergibles, con motores eléctricos auto lubricados, con arranques suaves, con sistemas de protección contra golpe de ariete, operando dos bombas en paralelo aportando un caudal mínimo de 390 L/s c/u, contra una cabeza dinámica de 11,16m, potencia maxima 74.56kW(100hp) por bomba. | |

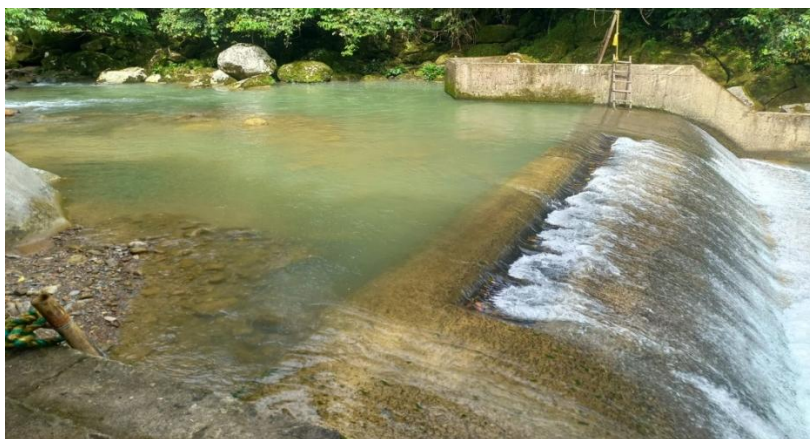
*Foto 9 Bocatoma La Tablona*

En el sistema de captación de agua superficial se desarrollan mantenimientos diarios en aproximadamente 380 actividades los cuales comprenden limpieza aseo y ornato en las instalaciones de la bocatoma la Tablona (pretratamiento), de igual forma el lavado de las estructuras físicas destinadas a la captación del suministro, debido a que por acciones de la naturaleza acumulan material de río en las bases.

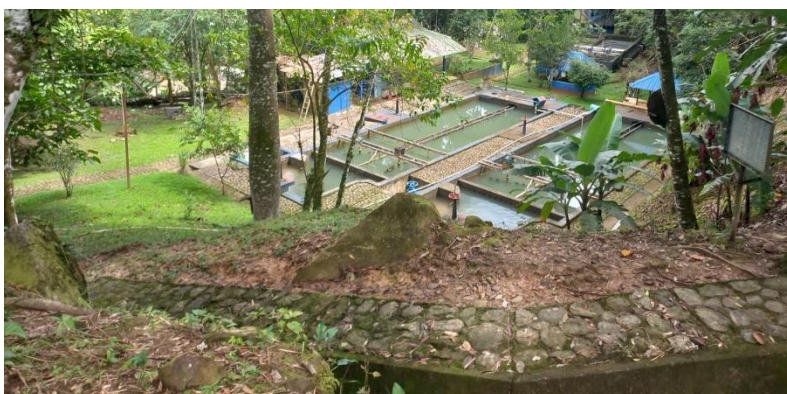
*Foto 10 Sistema de desarenacion fuente la Tablona*

| Componentes | Desarenador captación Quebrada La Tablona |
|---|---|
| Estructura de entrada | Mediante tuberías de 16 "y 18" con compuertas de control |

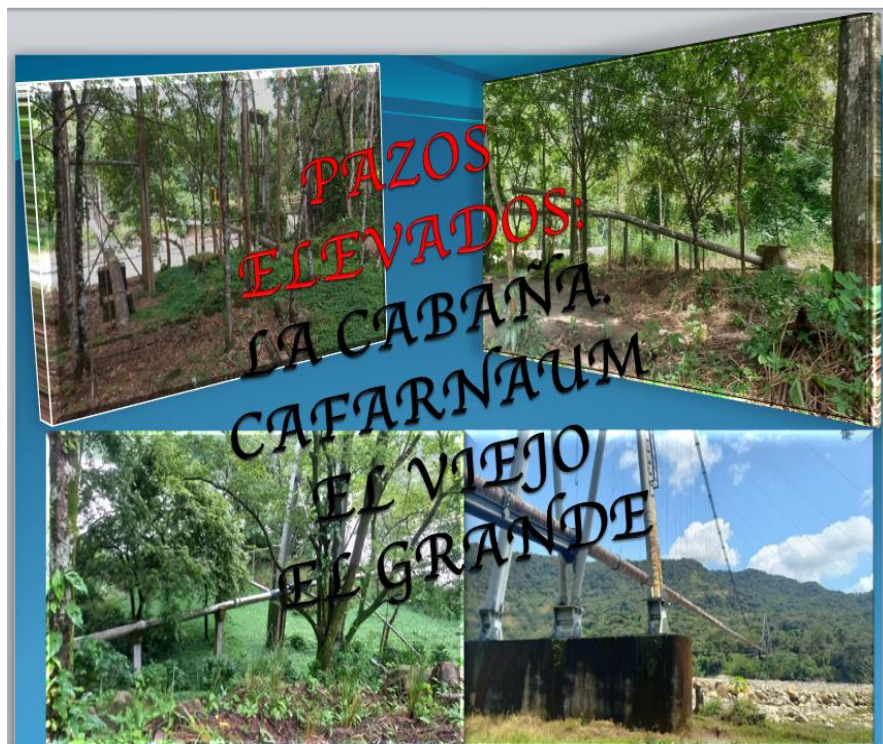
Foto 11 Pasos elevados sistema de acueducto.

Dentro de las demás labores adelantadas se encuentran los distintos mantenimientos (rocería, limpieza manual de tornillos, despeje y poda de árboles que la naturaleza deja sobre las estructuras) en los pasos elevados en guaya que se encuentran sobre el Río Cravo.

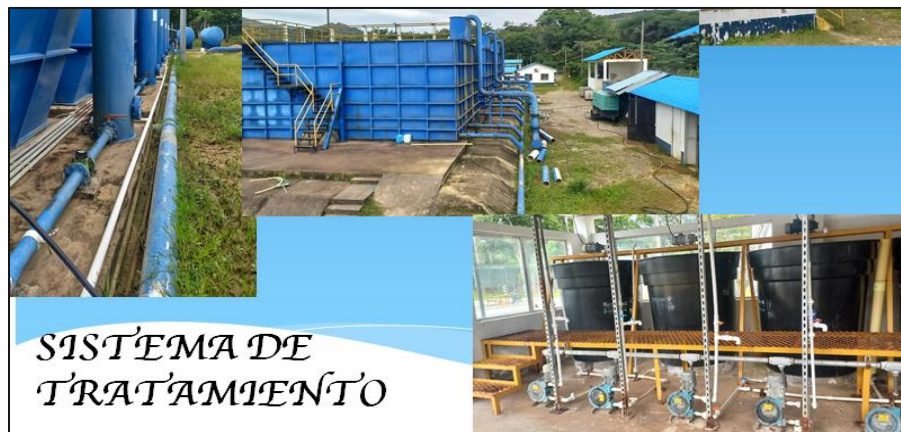
*Foto 13 Planta Conciliada*

Planta Conciliada (Módulo 2): La tubería de aducción está conformada por la línea metálica de 20" existente de la antigua PTAP Modular y esta se deriva y reduce a 12" en tres unidades de clarificación. El ingreso de agua está controlado por actuadores automáticos que permiten o restringen en su totalidad el paso del agua la cuales son útiles al momento de suspender las unidades para realizar mantenimientos o lavados estructurales.

El módulo 2 cuenta con el proceso convencional de tratamiento, teniendo en cada unidad de clarificación el proceso de homogenización de insumos mediante un vertedero triangular, coagulación, floculación, sedimentación, filtración (6 unidades) y desinfección. A diferencia del módulo 1, el módulo 2 opera a presión atmosférica y no

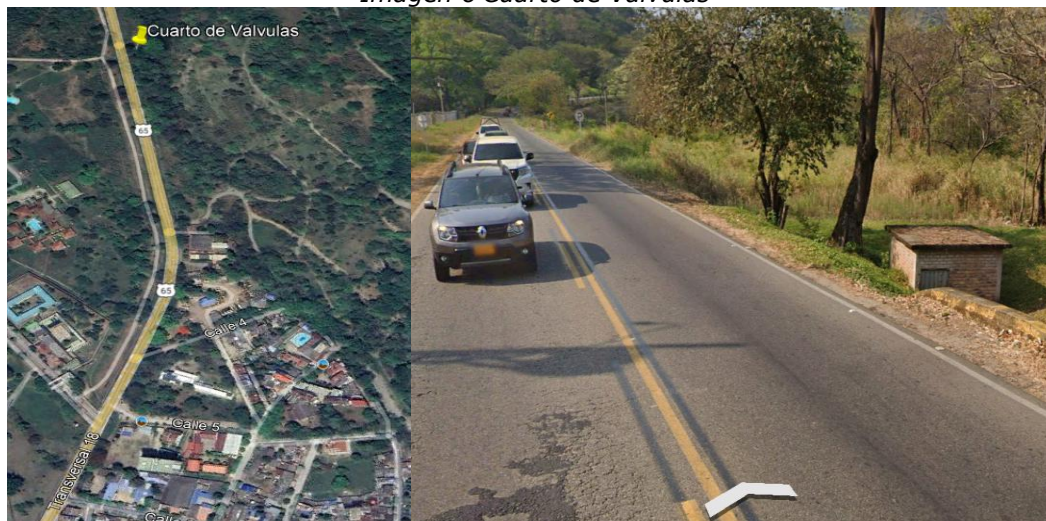
*Imagen 6 Cuarto de Válvulas*

Del Apartamento (cuarto de válvulas) se derivan dos líneas una de 16" que continua por la margen izquierda de la vía Marginal de la Selva en dirección a Yopal y la segunda línea se deriva en 12" la cual realiza un cruce de vía en la Marginal de la Selva para empalmar con la línea de 12" que viene por el sector del puente la Cabuya.

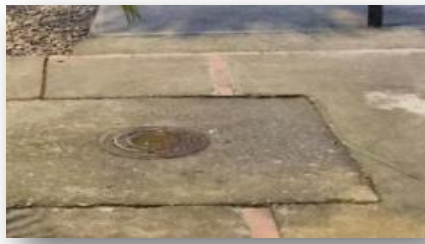
| INTERSECCIÓN TRANSV. 7 CON CALLE 36<br>VÁLVULA 428 | |
|---|---|
| <p>Existente. Válvula de cuadrante triangular. 8 Vueltas de Apertura, graduada a 5 vueltas.</p> | |

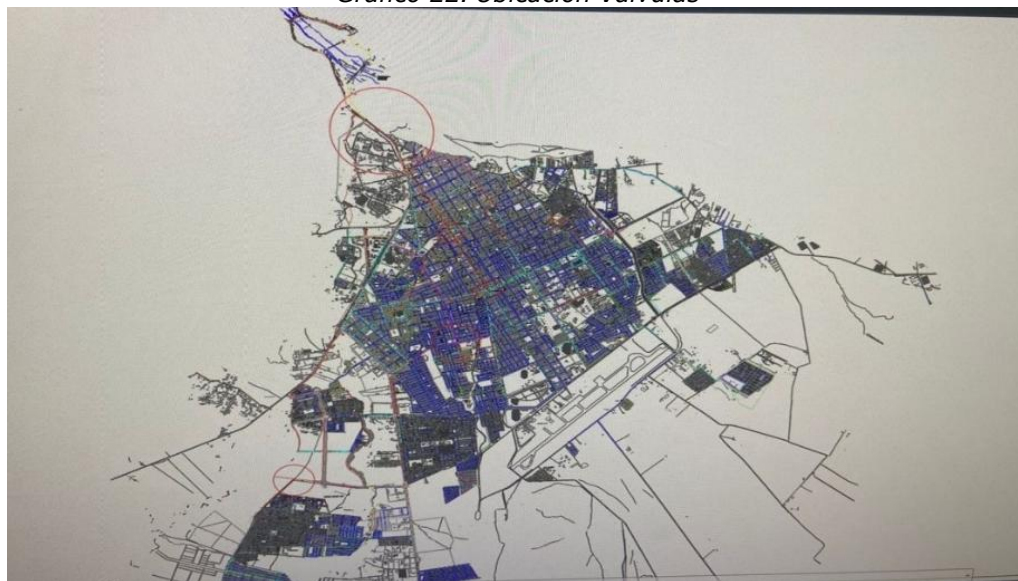
*Grafico 22. Ubicación Valvulas*

Los círculos rojos señalados en la figura están colocados para resaltar que una válvula es importante para el sistema de acueducto y este obedece a que son las válvulas de ingreso a los sectores hidráulicos, que de igual forma es la salida de otro sector.

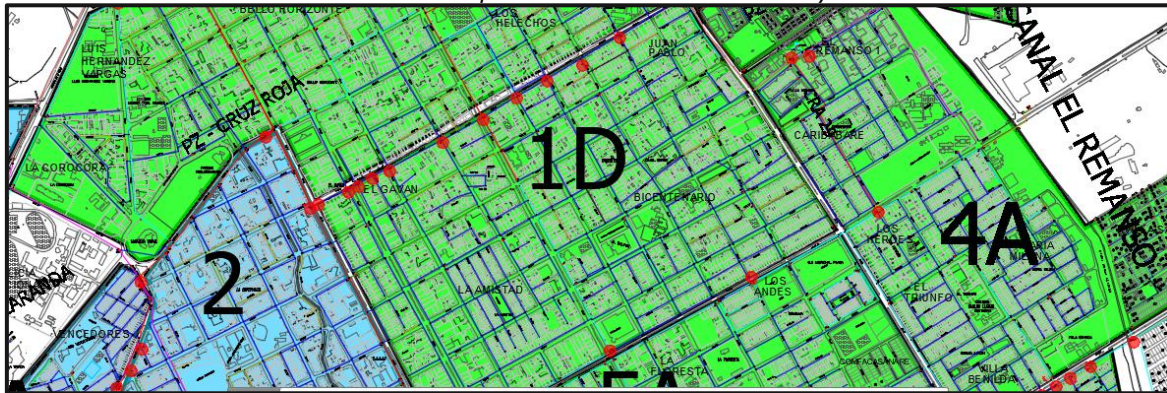
*Grafico 24. Esquema válvulas sectores 1A y 1B*

De tal forma que las válvulas se van estructurando hasta ir logrando esa columna de continuidad permitiendo la apertura del servicio a otros sectores formando limites que permitan separarlos de otras zonas y resolver e intervenir de forma independiente, con el objetivo de no afectar la calidad del servicio de otro sector al momento de realizar suspensiones por mantenimiento preventivo y correctivo de la red Sector 1A

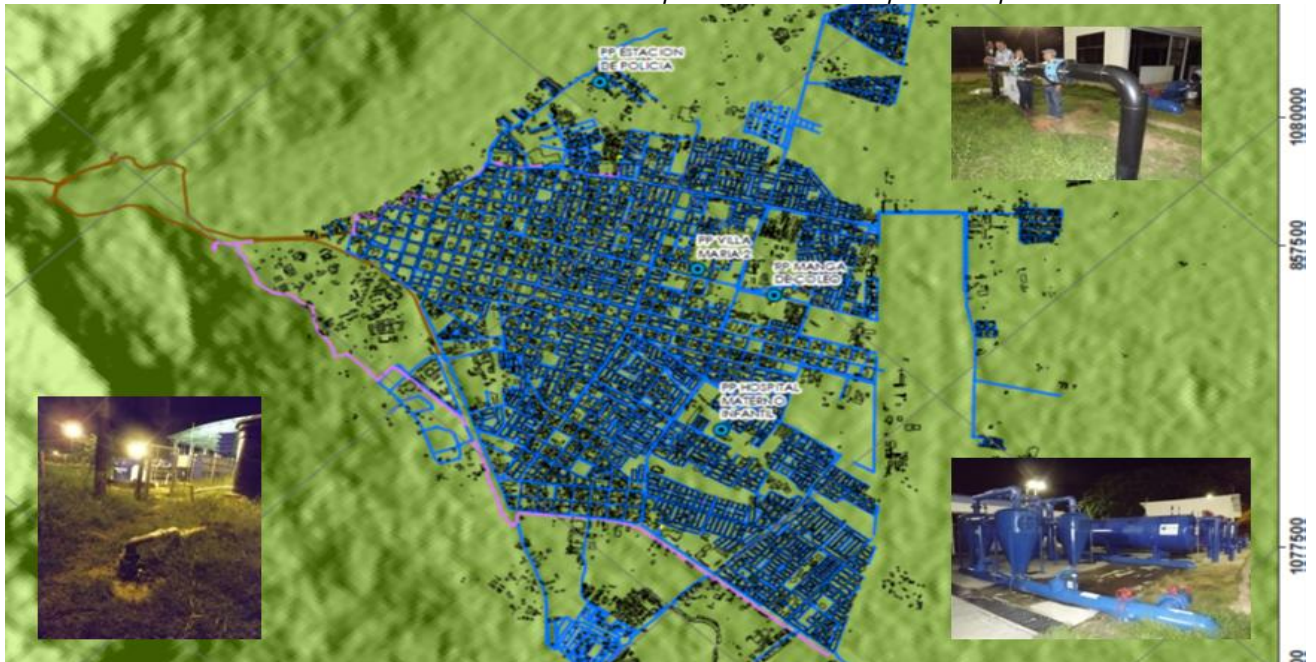
*Grafico 25. Ilustra la localización de los pozos en el municipio de Yopal.*

El pozo de Villa David es el que se tendrá como punto para el cargue de carrotanques; es de destacar que los pozos de Gran Producción son los que hacen parte Central de Abastos, Núcleo Urbano 2, Manga de Coleo y Villa María 2; sin embargo, ante la amenaza de sequía por fenómeno del niño de ser necesario entrarían en operación los siguientes pozos siendo de manera prioritaria en su orden Materno Infantil, Zaranda, Raudal Americas.

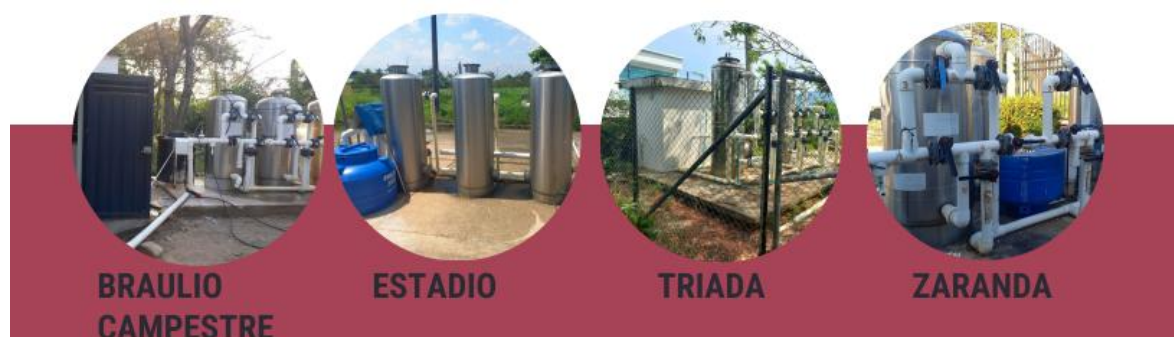
*Foto 15 Pozos de Baja Producción*

Los sistemas de tratamiento de captación subterránea de Gran y Baja Producción de caudal hacen parte integral del PLAN DE CONTINGENCIAS Y EMERGENCIAS, conformando los sistemas redundantes que estarían disponibles para situación de abastecimiento complementario de agua en situaciones de emergencia y se esta manera serviría para garantizar la prestación del servicio de agua potable. Para ello se ha proyectado un cronograma de operación y de mantenimiento, para garantizar que se encuentren en óptimas condiciones para entrar en operación de forma rápida ante alguna contingencia

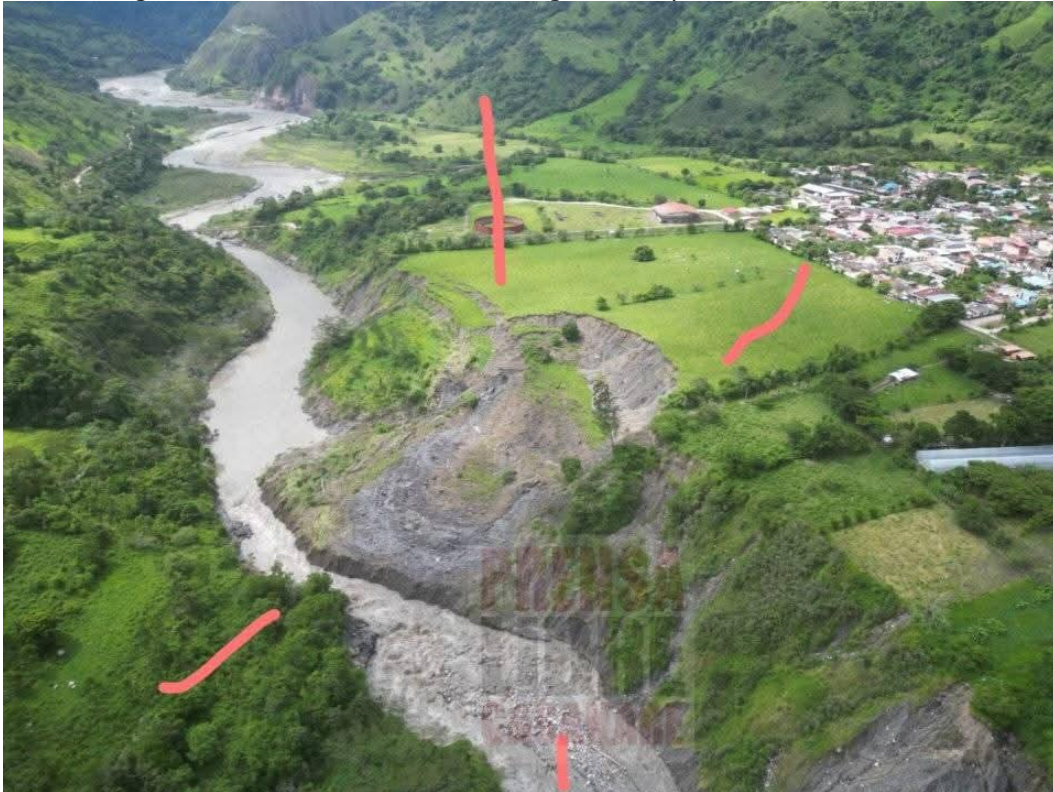
*Imagen 12 Deslizamiento en Labranzagrande Tapona Parte del Río Cravo Sur*

*El 21 de mayo de 2025 Una voz de alarma sacudió a los habitantes de las riberas del río Cravo Sur, incluyendo a los de Yopal, donde se corrió la voz de un gigantesco movimiento de tierra que hubiera podido generar el taponamiento del río y la posibilidad de una avalancha.*

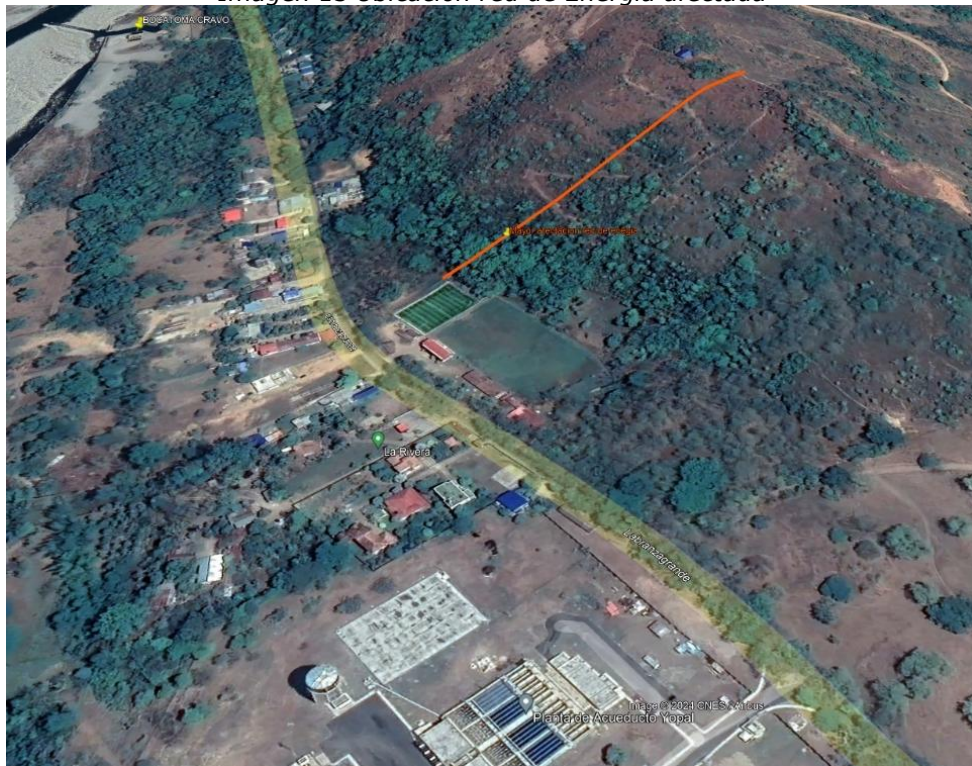
*Imagen 13 Ubicación red de Energía afectada*

Ahora bien el servicio de acueducto (PTAP) cuenta con una red de energía que se encuentra vulnerable a las condiciones del terreno, tiene una longitud aproximada de tres cientos (300) mts, siendo las coordenadas de mayor afectación de la infraestructura Latitud 5°23'48.28"N Longitud 72°25'45.28"O

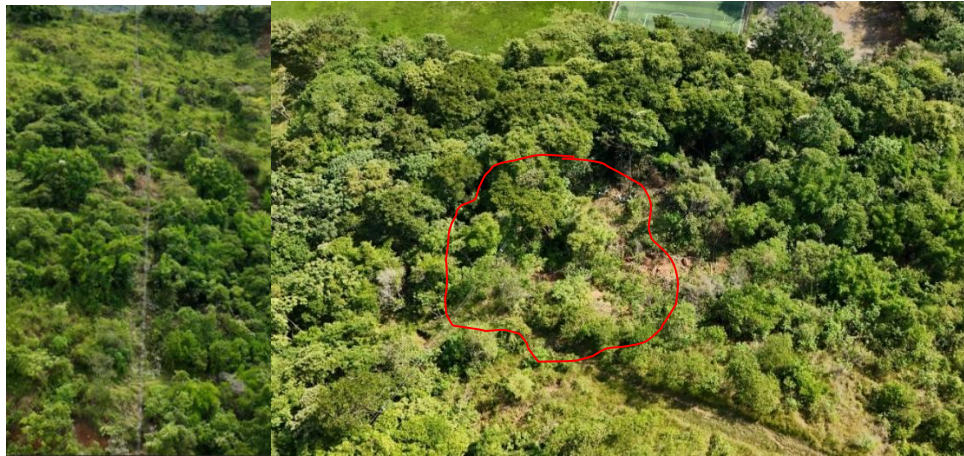
*Foto 20 Sitio de mayor inestabilidad del terreno - afectación en las redes de energía*

Se requiere una evaluación profesional exhaustiva, que determine la pertinencia de realizar obras en los sitios de afectación de las estructuras o la alternativa de realizar un nuevo trazado para la construcción de una nueva obra eléctrica, pues como se observó en el registro aéreo, la inestabilidad de la montaña ocupa toda el área de influencia por donde cruzan las redes de energía.

De acuerdo a la falla geológica que presenta el sector y el alto riesgo por donde se construyó la red de distribución de energía de 34.5kv de Planta Definitiva, se recomienda la construcción de una red de distribución de 34.5kv redundante que, en caso de falla de la red existente, se pueda alimentar con la nueva red y así continuar operación normal del sistema de tratamiento de agua

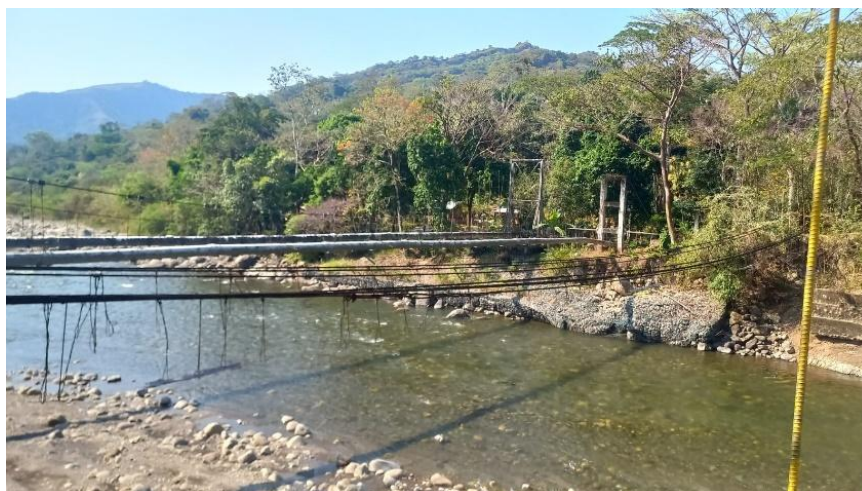
Foto 23 Descenso de los niveles de Agua en el Río Cravo sur en Época de Verano

Las mayores afectaciones recientes registradas por déficit de la oferta hídrica se presentaron en presencia del Fenómeno El Niño en los años 1991-1992, 1997-1998, 2006-2007 y 2009-2010 y más recientemente el fenómeno registrado entre los años 2014-2016 en donde sus efectos climáticos e impactos se sintieron en todos los sectores productivos y ambientales del país. En la gráfica mostrada más adelante se observa el grado amenaza del municipio por el fenómeno de sequia donde se aprecia que la mayor área urbana está en amenaza alta.

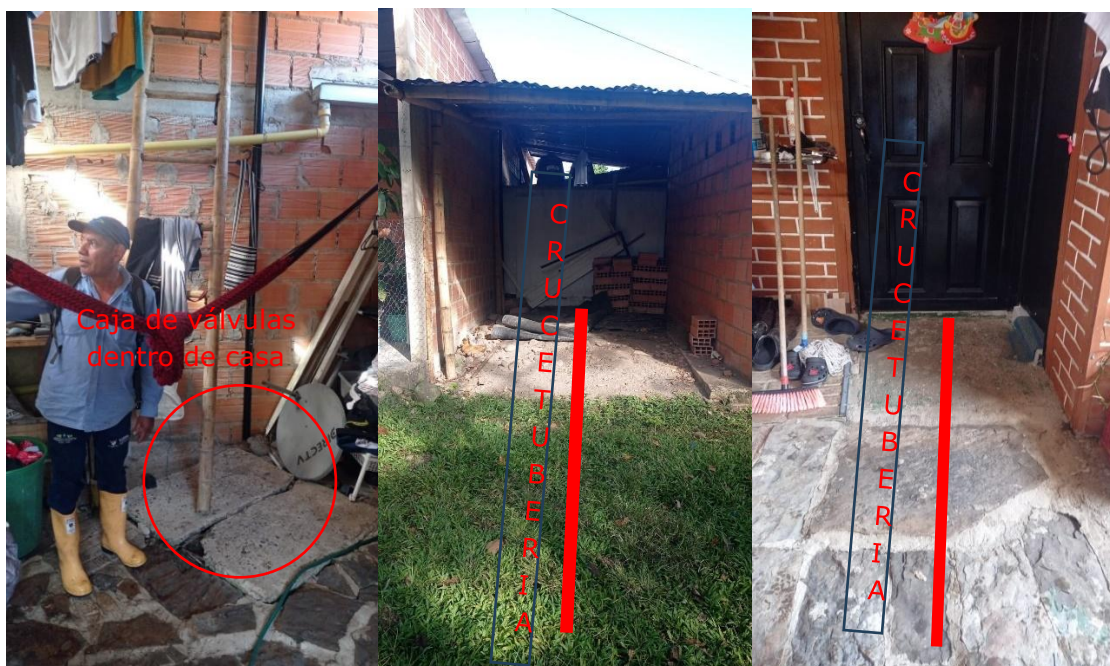
Foto 25 Edificaciones sobre la red y válvulas de acueducto.

En el trayecto de estas franjas, se realizó la construcción de las redes de acueducto, sin embargo, con el transcurrir de los años estas áreas han sido invadidas por construcción de viviendas, quedando las tuberías bajo estas edificaciones e imposibilitando o dificultando los mantenimientos o ante la rotura de un tubo será muy compleja su reparación

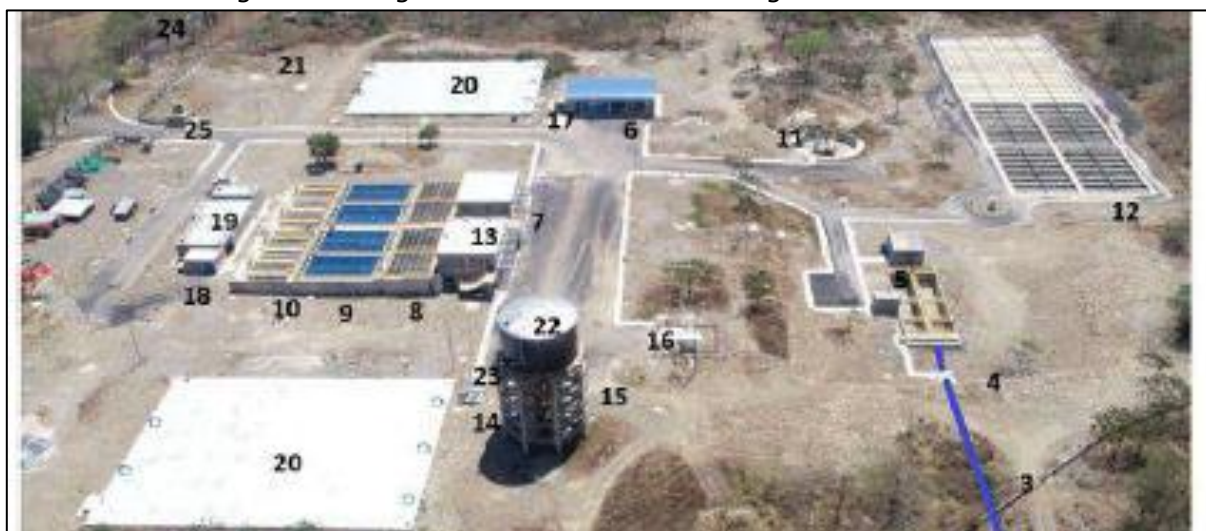
La Planta de tratamiento de agua potable PTAP-Yopal, se localiza en la vereda La Vega en el K3+500 sobre la vía que de Yopal conduce al corregimiento El Morro. En el capítulo 4 del presente documento se detalla todos los componentes que conforman la PTAP Definitiva en la siguiente imagen se muestran a manera general

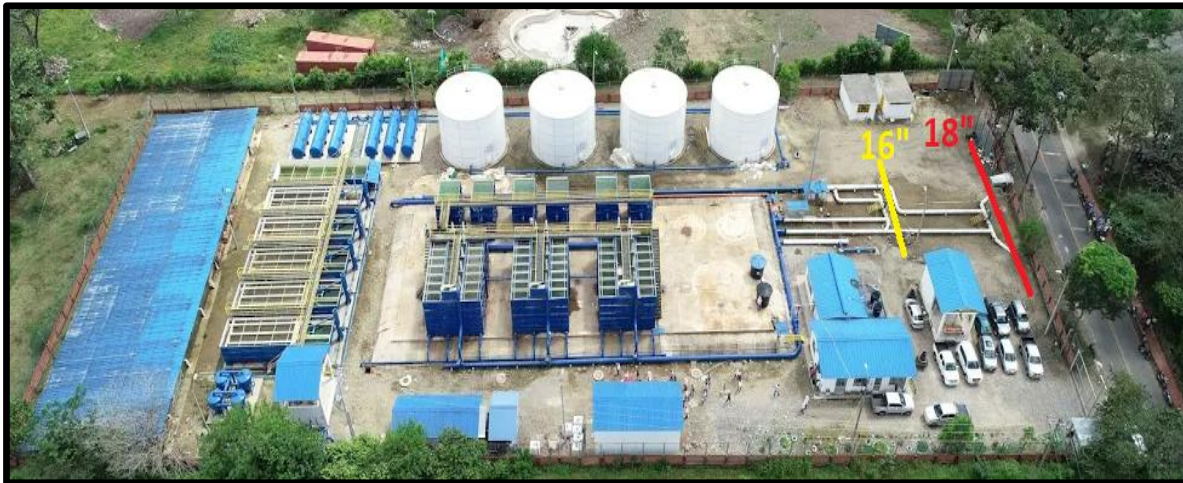
Foto 30 Toma aérea sistema de tratamiento alterno

Ubicado en la vereda de La Vega vía al corregimiento al Morro está conformado por dos plantas: Planta Alterna y Planta Conciliada, las cuales son Módulo 1 y Módulo 2, respectivamente. En el capítulo 4 se muestra en detalle cada uno de los componentes de este sistema.
